# **RAPORT DE CERCETARE 2**

## **CUTREMURE ISTORICE MAJORE ÎN ROMÂNIA ȘI EFECTELE LOR ASUPRA MEDIULUI CONSTRUIT**

**Doctorand**

ing. Daniel-Ioan DIMA

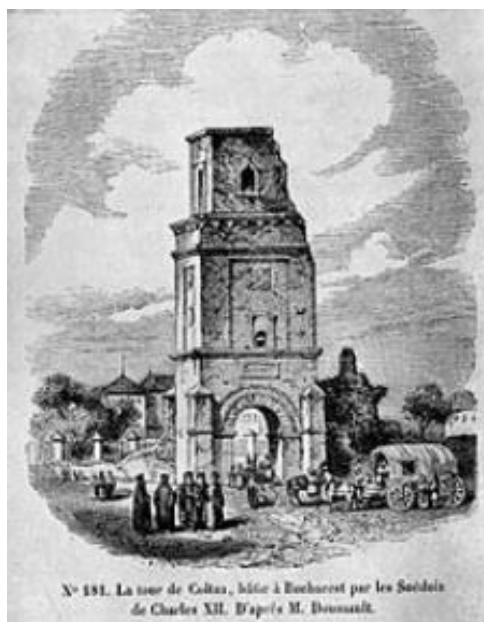
**Fig. 9: Prabusirea unei parti din turnul Coltea [12]**

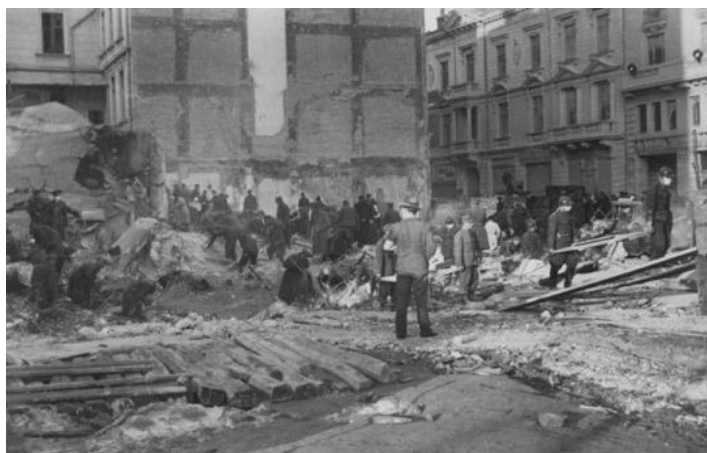
Fig. 12: Ruinele după prăbușirea blocului Carlton [11]

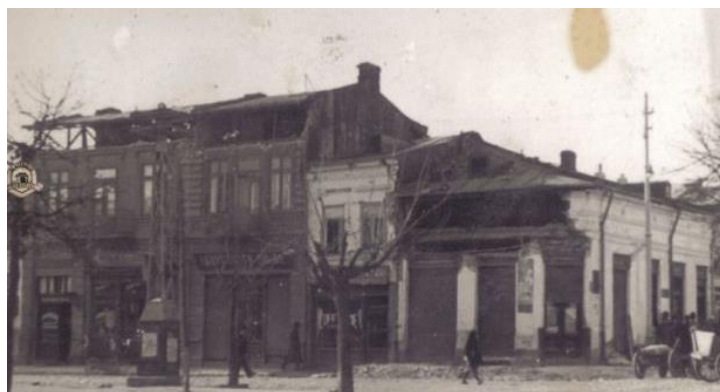
Fig. 13: Imaginea după cutremurul din 1940, Piața Munteni – Focșani [12]

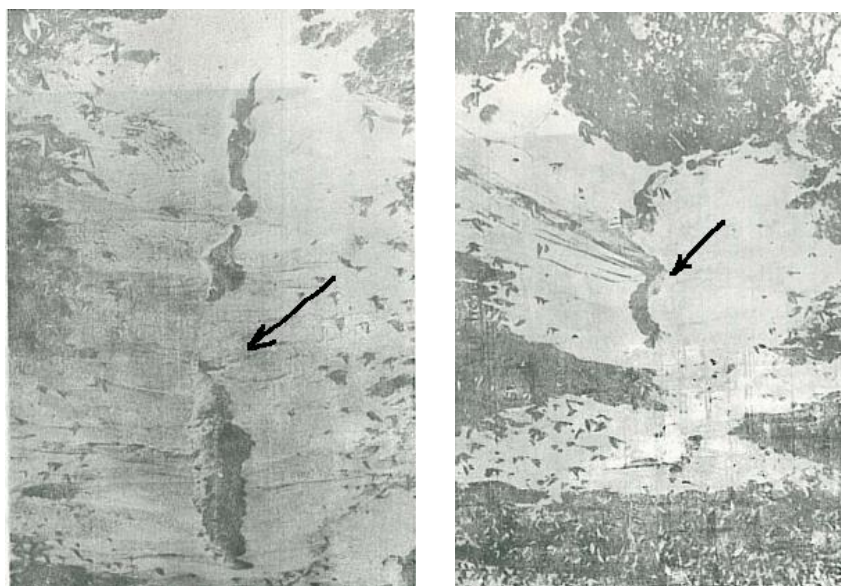
- **fracturi și fisuri** (de ordinul a max. 2 ÷ 3 cm) – ale straturilor pe aria carpatică între văile Putna și Prahova, afectând atât complexe constituite din roci dure, de tipul panzei de Tarcău – jud. Buzău, cât și depozitele mai vechi de gresii și marno – călcare, etc., Fig. 24 [1];

Fig. 24: Fisuri cu izvorare de nisip lichefiat [1]

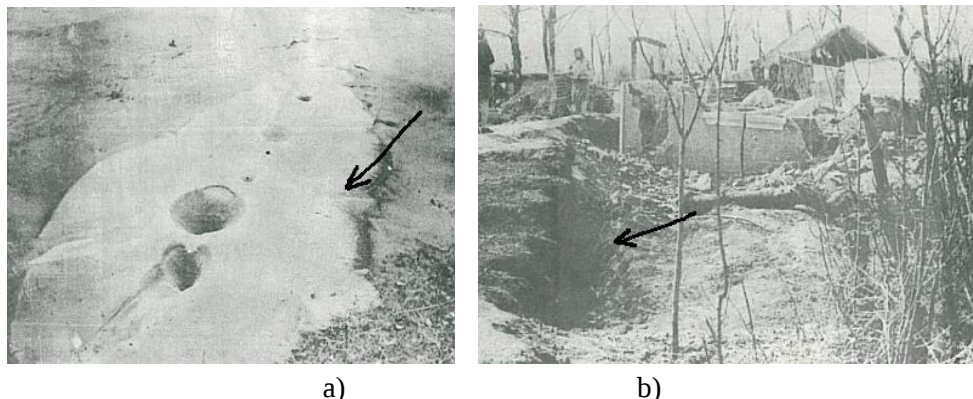
- alunecări de teren s-au înregistrat în special în zonele de deal și munte de-a lungul curburii Carpaților Orientali, în subcarpații getici și sporadic în lungul unor vai tăiate mai adânc în platformele alăturate; cea mai relevantă alunecare de teren a fost cea de pe versantul drept al văii Siriul Mare, la cca. 700 m amonte de confluența cu râul Buzău, dezvoltată pe un afront de cca. 400 m lungime și o adâncime de cca. 3 m (Fig. 25b) [1].

Fig. 25: a) nisip lichefiat; b) alunecări de teren [1]

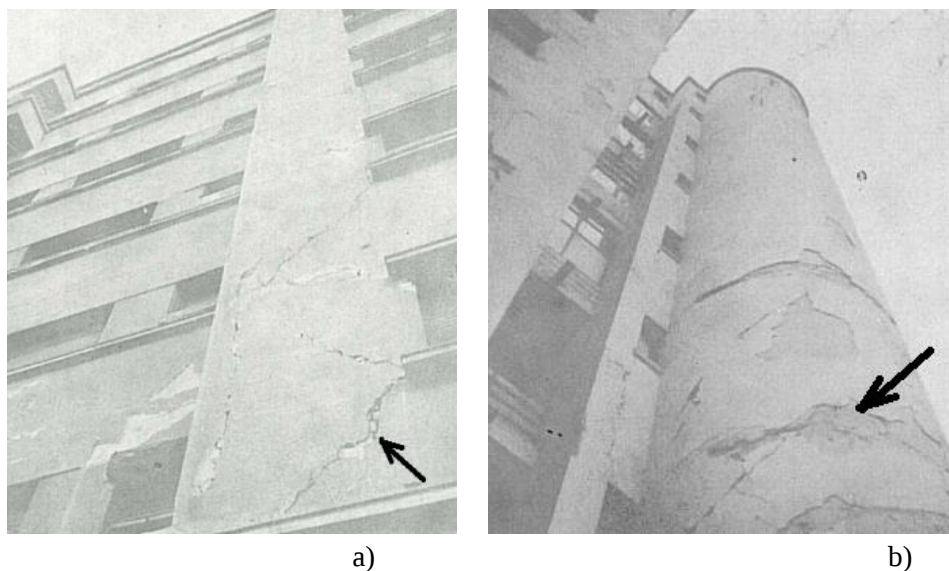
Fig. 26: a) Fisuri pereti fatada; b) Zidarie dislocata casa scara [1]

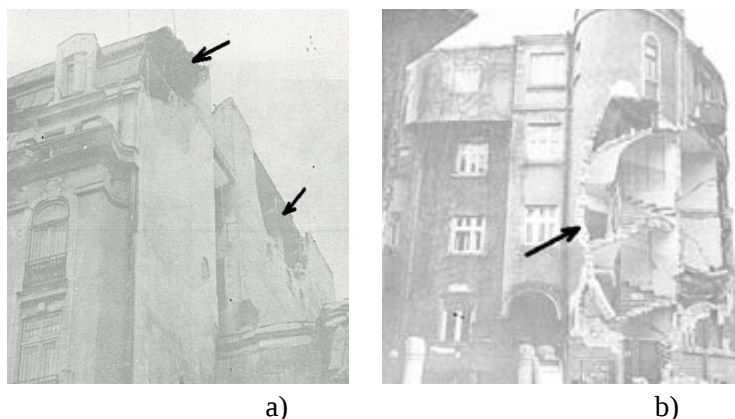
Fig. 27: a) Calcane zidărie prabușite; b) Pereți zidărie de fațadă / casa scării prabușiți [13]

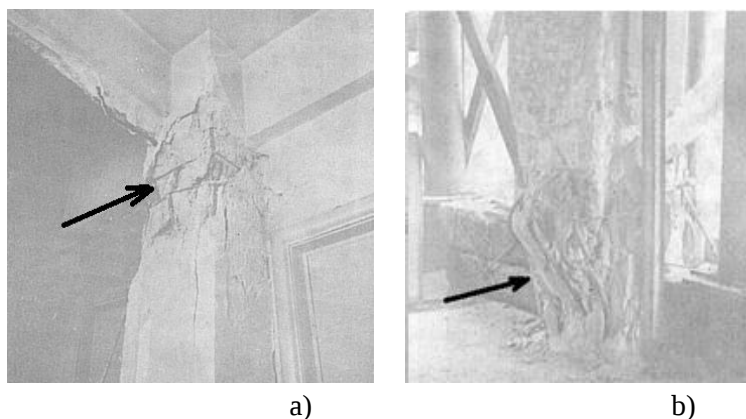
Fig. 28: a) Distrugerii ale nodului stalp-grinda b) Distrugerii ale stâlpilor la baza – parter [1]

Majoritatea acestora au suferit avarii încă de la cutremurul din 10 noiembrie 1940, avarii care fie au fost remediate superficial, fie au fost neglijate, iar alturi de alte cauze (deficiențe de proiectare, execuție, materiale de calitate necorespunzătoare, etc.) au condus la avariarea severă sau chiar prăbușire acestora la cutremurul din 4 martie 1977.

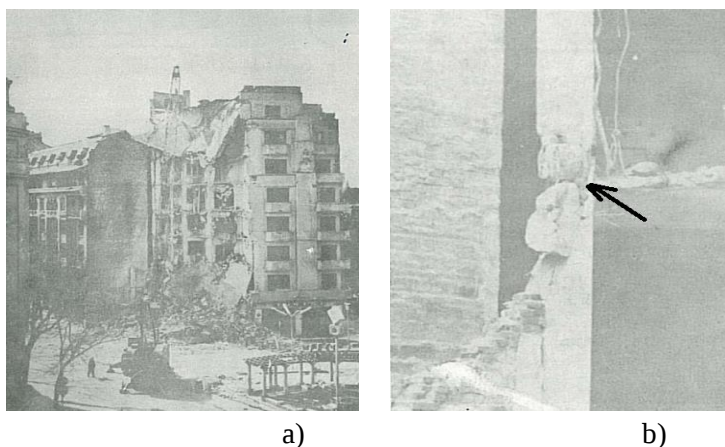
Fig. 29: a) Bloc de locuințe „Lido”– București, clădire cu schelet de beton armat;  
b) Stâlp complet rupt – bloc „Lodo” [1]

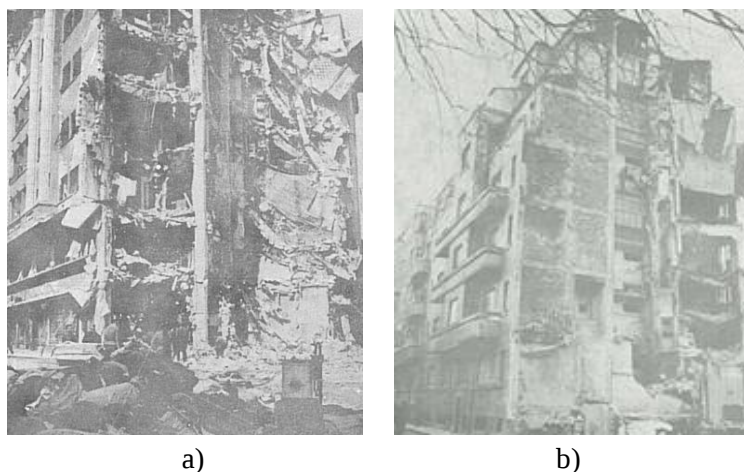
Fig. 30: a) Bloc de locuințe „Dunărea” – București, clădire cu schelet din beton armat;  
b) Bloc de locuințe – București, Str. Poenaru Bordea nr. 18 clădire cu schelet din beton armat [1]

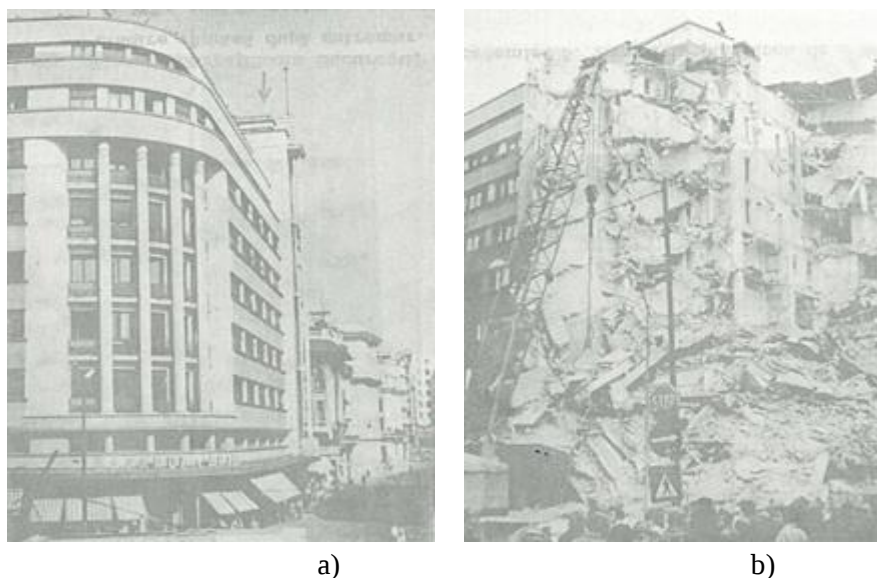
Fig. 31: Ministerul Industriei Metalurgice (Blocul „Carpati”) – Bucuresti: a) înainte de cutremur; b) după cutremur [1]

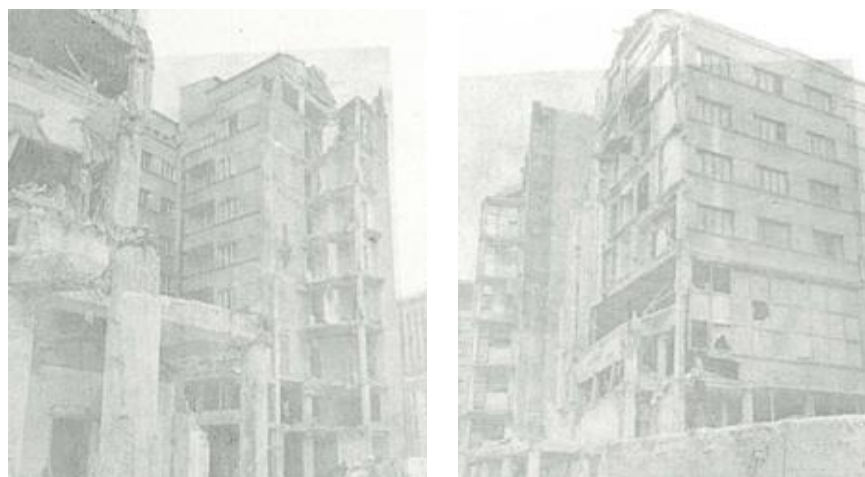
Fig. 32: Blocul de birouri „Cofetaria Republica” (fost Nestor) – București [1]

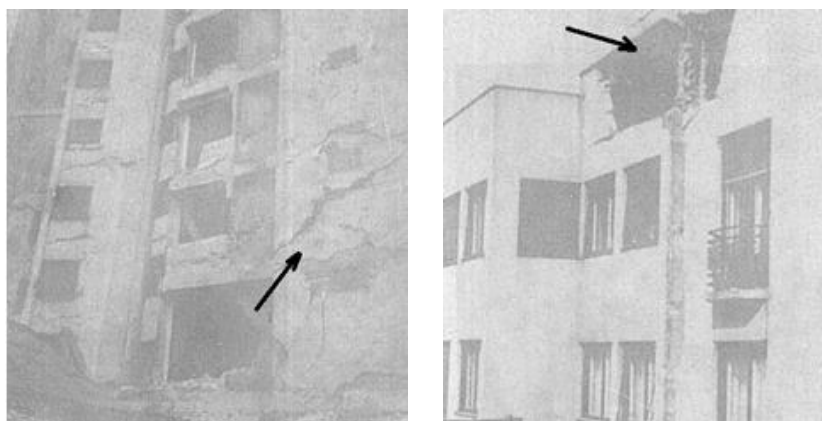
Fig. 33: Hotel „Ambasador” – București, avarii la fațada [1]

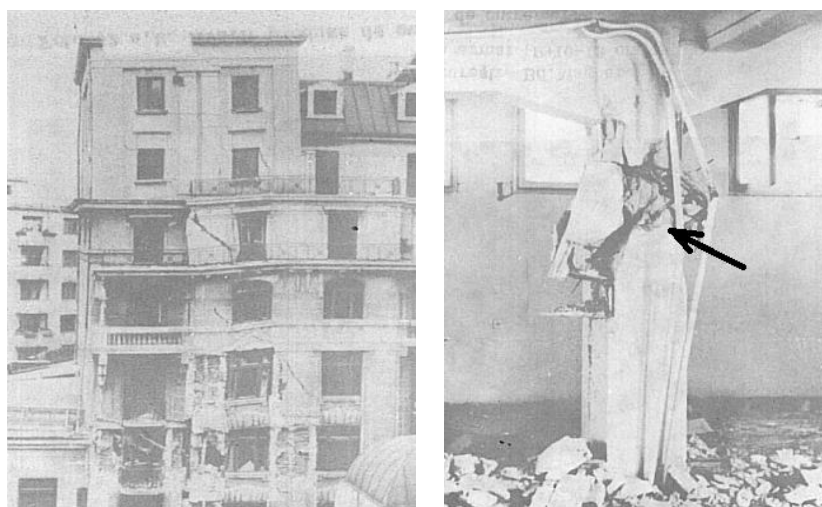
Fig. 34: Cladire de birouri – Institutul ISPIF – București, avarii la zidăria din fatada, bovindouri și stalpii din beton armat [1]

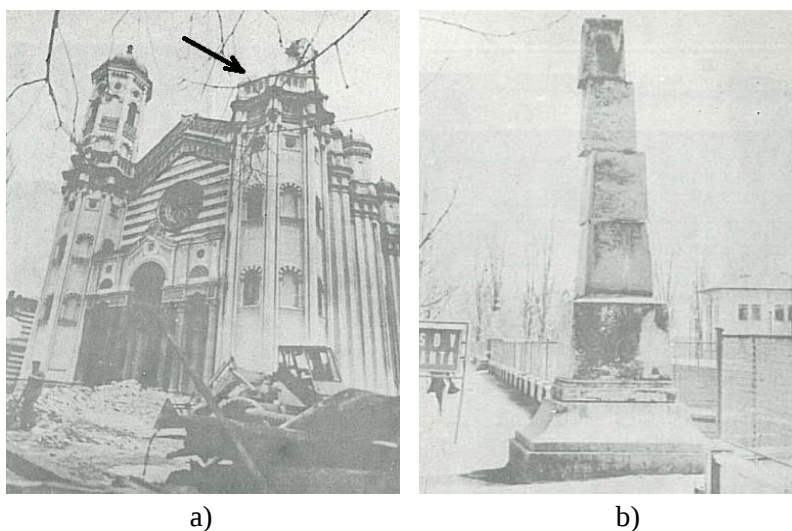
Fig. 35: a) Biserica Sf. Spiridon – București, prabusire turn drept;  
b) Obelisc din București dislocat [1]

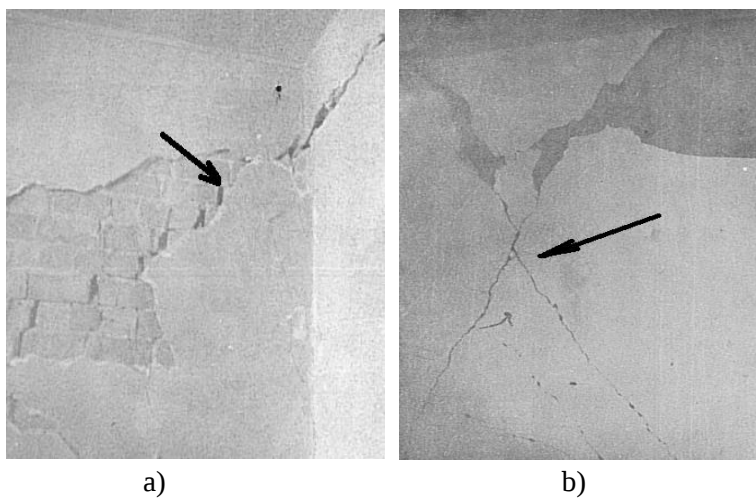
Fig. 36: a) Avarii la pereții din zidărie portantă; b) Fisuri în formă de „X” la diafragmele din beton armat [1]

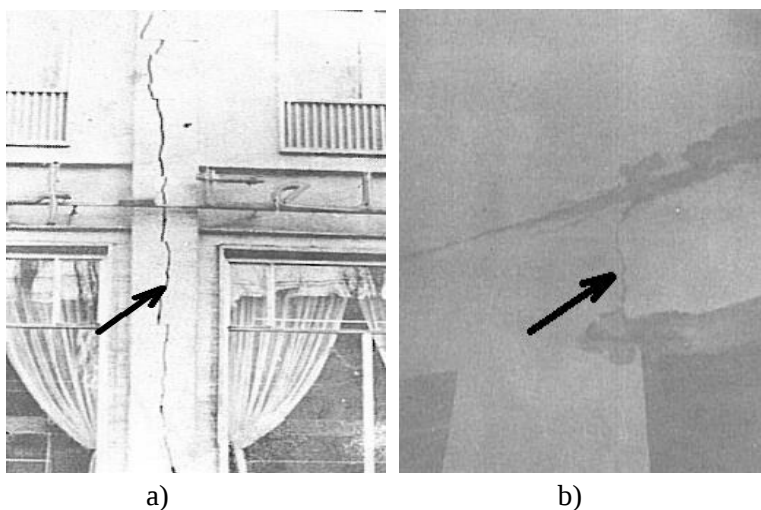
Fig. 37: a) Desfacerea unui rost în fațadă; b) Ruperea unei grinzi în zona casei liftului [1]

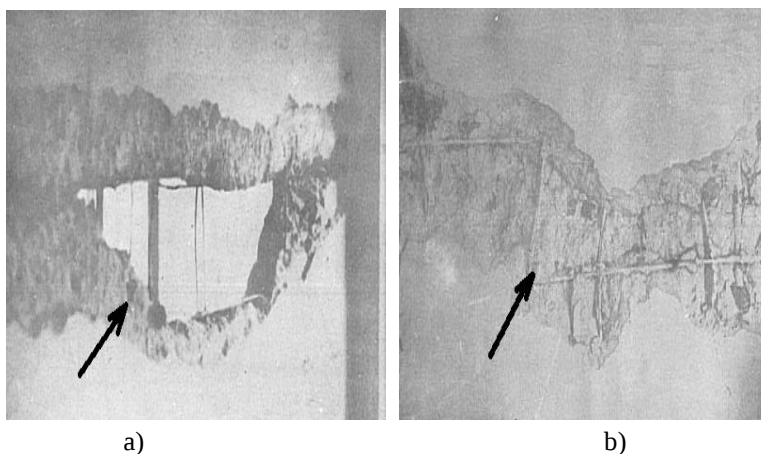
Fig. 38: a) Distrugerea unei diafragme din beton; b) Fisuri și crăpături orizontale cu expulzarea stratului de acoperire cu beton la diafragme din beton [1]

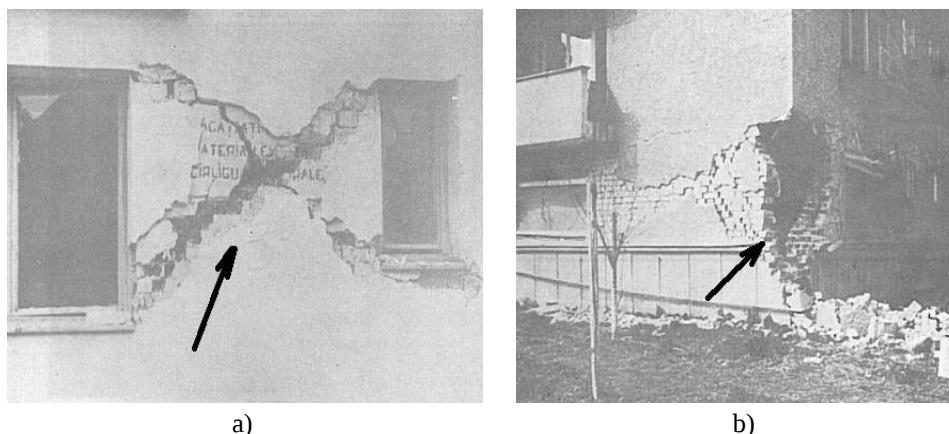
Fig. 39: a) Fusuri la spațiile de zidărie; b) Avarii la peretii exterior, se observa lipsa stălpisorilor de colt din beton [1]

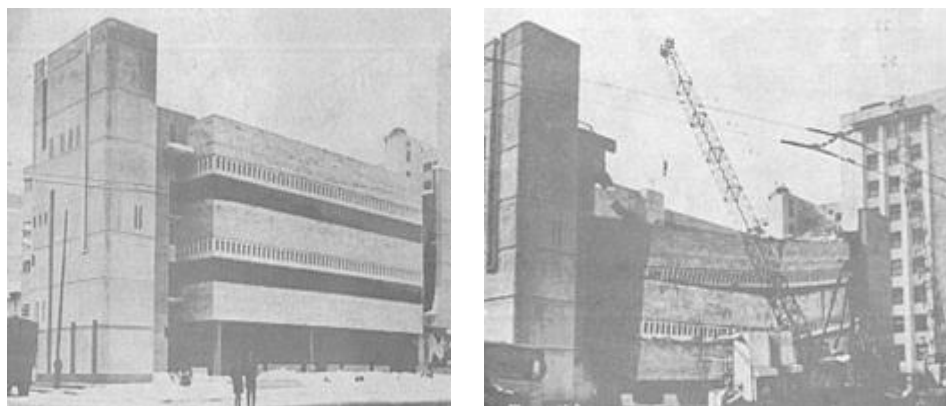
În general, se poate menționa faptul că s-a constatat o comportare mai bună în comparație cu cele vechi, un caz izolat, a fost cel al prăbușirii Centrului de Calcul MTTC din București (clădire veche). În ceea ce privește avariile, acestea au fost specifice tipologiilor structurale, incluzând situațiile izolate de prăbușiri.

Fig. 40: Prăbușirea clădirii Centrului de Calcul electronic MTTC, Str. Gării de Nord – București; stăp parter puternic avariat la partea superioară (sub capitel) [1]

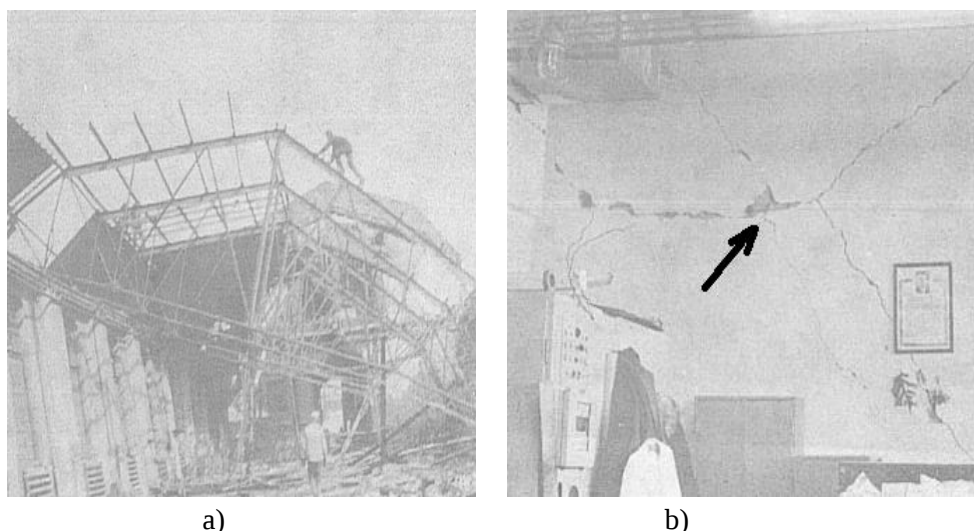
Fig. 41: a) Prăbușire șarpantă metalică – Întreprindere de utilaj petrolier, hala montaj – jud. Prahova; b) Fisuri în pereți interior de zidărie, clădire etajată din cadre b.a. – ICCE București [1]

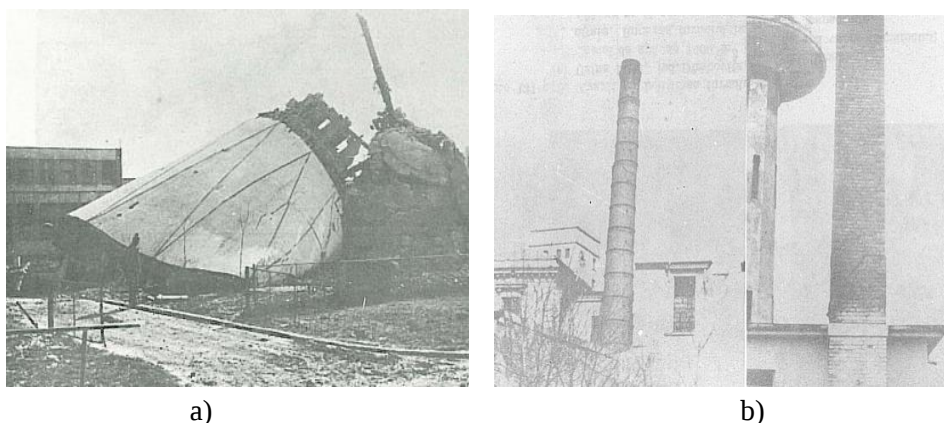
**Construcțiile speciale** (silozuri, buncăre, rezervoare, castele de apă, turnuri de răcire, coșuri de fum, estacade exterioare pentru poduri rulante și păsărele pentru benzi transportoare), în general s-au comportat bine, înregistrându-se local situații de avarieri semnificative la coșurile de fum vechi din zidărie portanță și chiar prăbușiri complete, iar la castele de apă, reprezentad o categorie specială de construcții, înregistrându-se și în cazul acestora, situații de avarieri semnificative și chiar prăbușiri complete (5 cazuri, 4 în jurul Bucureștiului și un caz în Pleașă – Ploiești).

a) b)  
Fig. 42: a) Castel de apă prăbușit; b) Avarii în treimea superioară a coșurilor de fum din zidărie, București - Ilfov [1]
