**REZUMAT**  
**TEZĂ DE DOCTORAT**

**CERCETĂRI PRIVIND COMBATEREA EROZIUNII SOLULUI PRIN**  
**AMENAJAREA BAZINELOR HIDROGRAFICE CU LUCRĂRI**  
**ECOLOGICE**

Doctorand,  
Ing. Vasile Ciocan

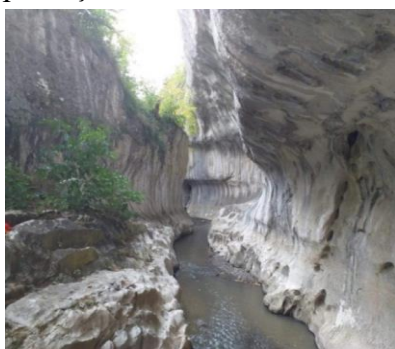
Fig.1.2. Eroziune liniară, pârâu Bănița

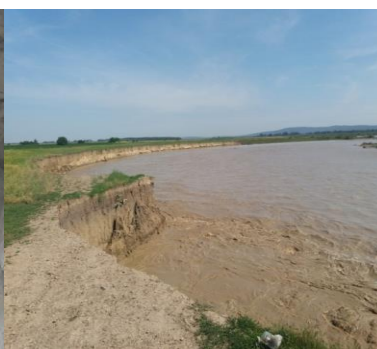
Fig.1.3. Eroziune laterală, râu Putna

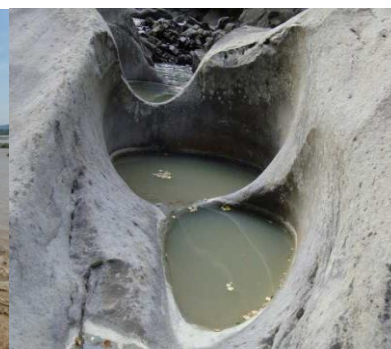
Fig.1.4. Eroziune carstică, râu Zăbala

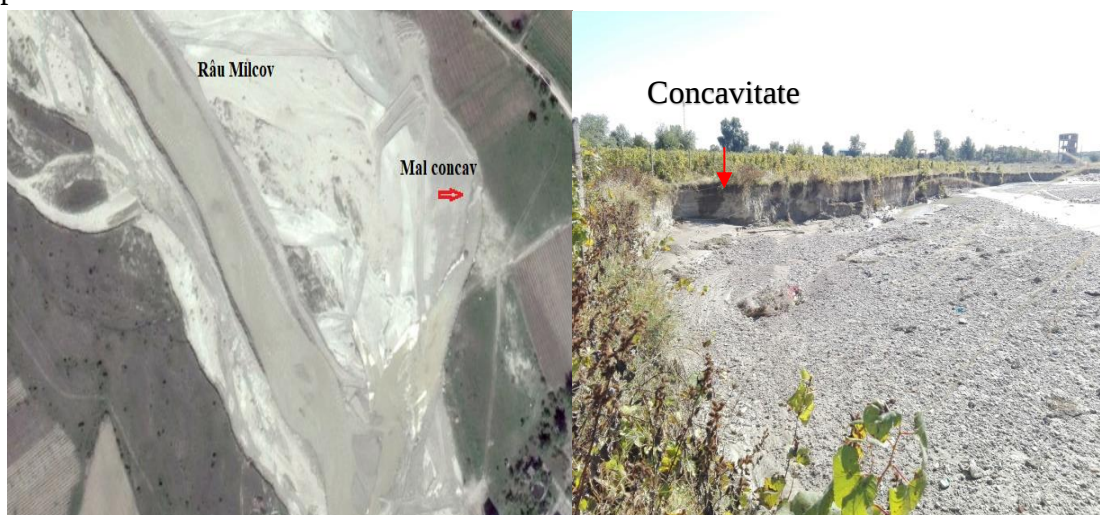
În figura 3.1, este prezentată zona cu concavitate pe harta generată de Google Earth și aspectul eroziunii studiate.

Fig.3.1. Aspectul eroziunii de mal stâng, râu Milcov, loc. Odobești, jud. Vrancea

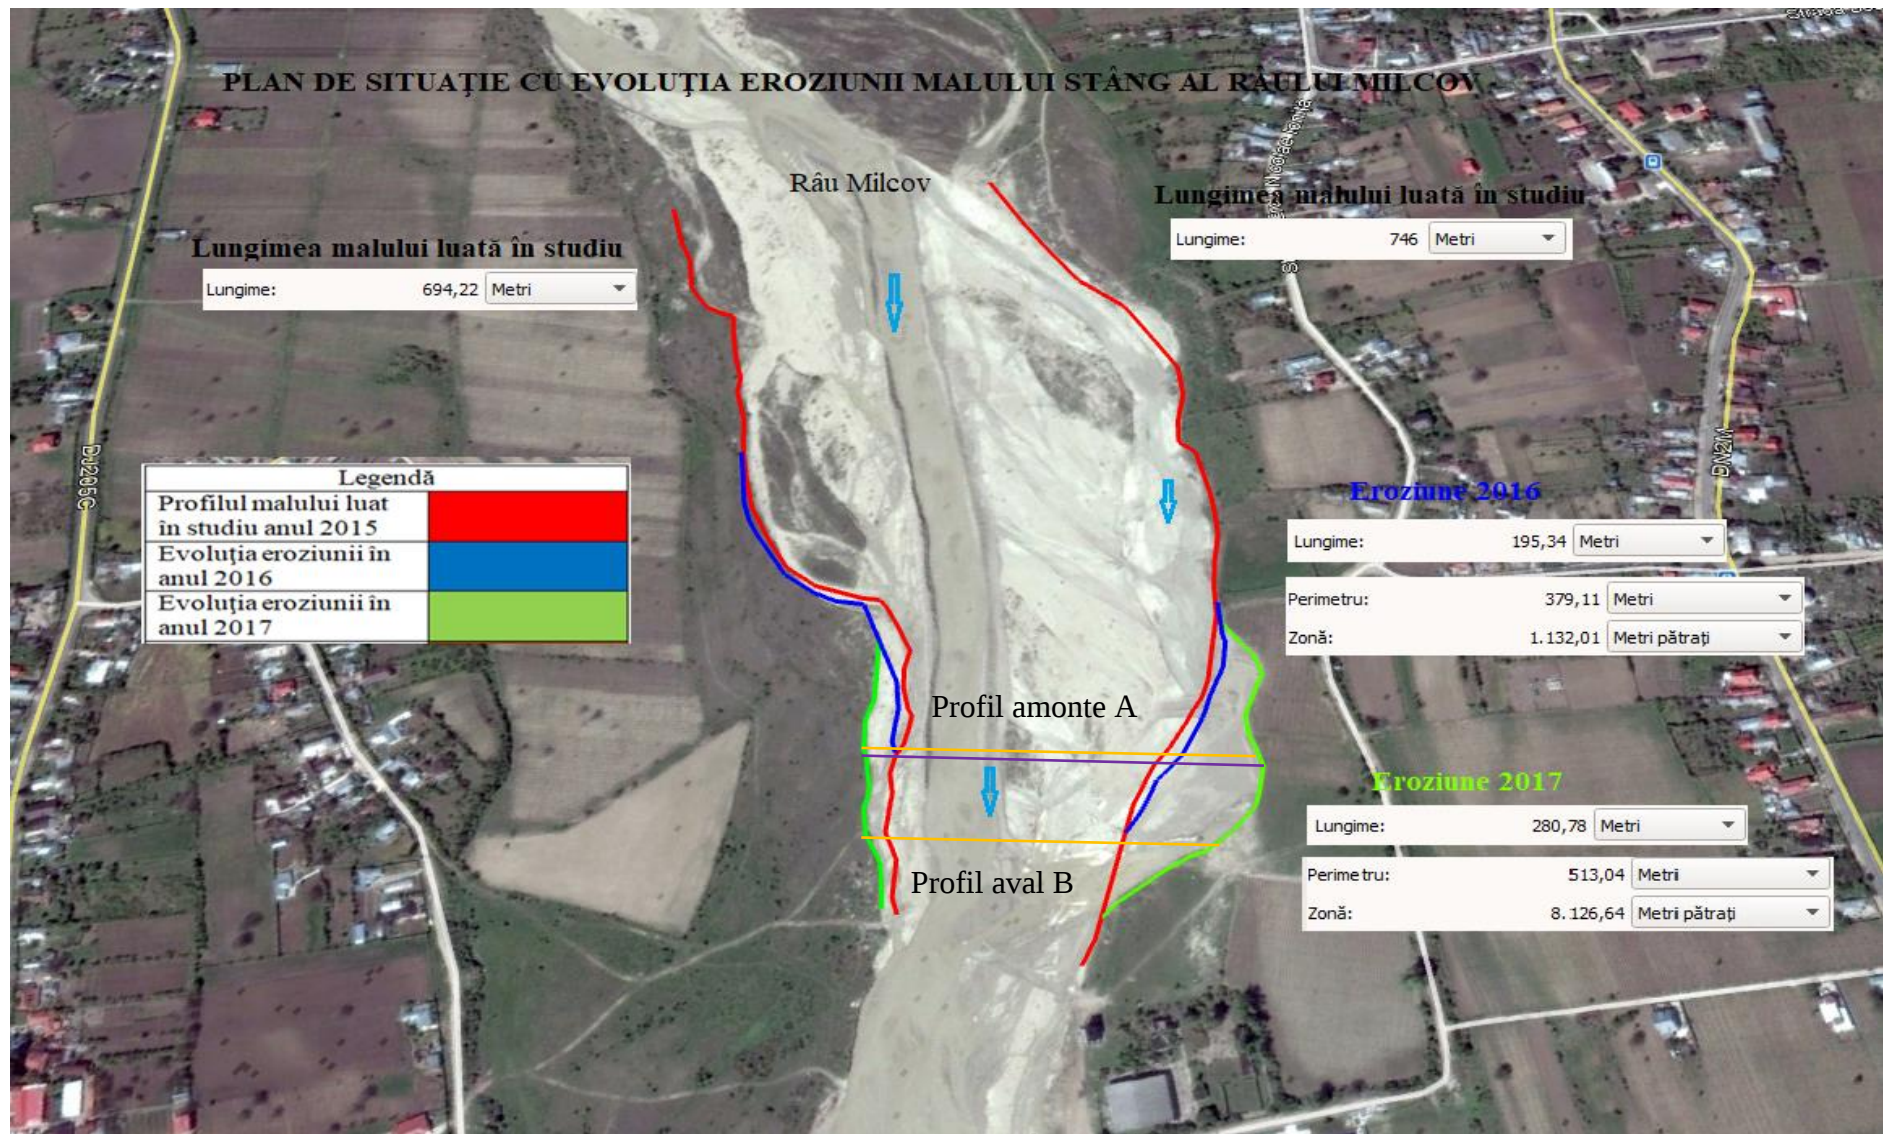
În figura 3.2, este prezentată evoluția eroziunii malurilor râului Milcov, în perioada 2015-2017, în zona localității Odobești, unde am marcat zona monitorizată cu puncte de referință pentru a reprezenta suprafața și lungimea zonelor erodate pe fiecare an în parte. Pentru reprezentare s-a folosit harta generată de Google Earth.

Fig.3.2. Evoluția spațială a eroziunii malului stâng al râului Milcov în perioada 2015, 2016 și 2017 (reprezentare autor, hartă Google Earth)

În urma precipitațiilor abundente din perioada 2016-2017, pe râul Milcov s-au înregistrat viituri cu debite considerabile drept urmare malurile râului în zona localității Odobești, au fost puternic erodate și în special malul stâng.

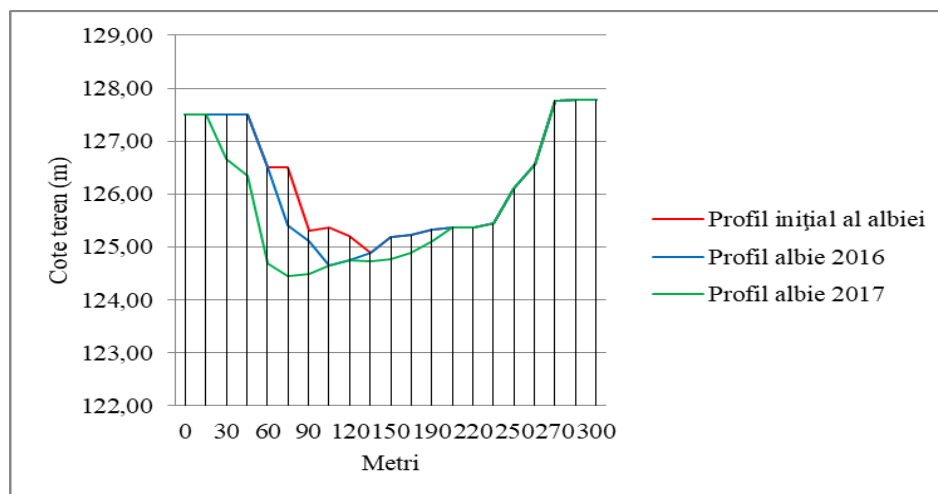
În figura 3.3, este reprezentată evoluția profilului transversal în zona (amonte A) în perioada 2016-2017.

Fig.3.3. Evoluția profilului transversal în zona (amonte A) în perioada 2016-2017

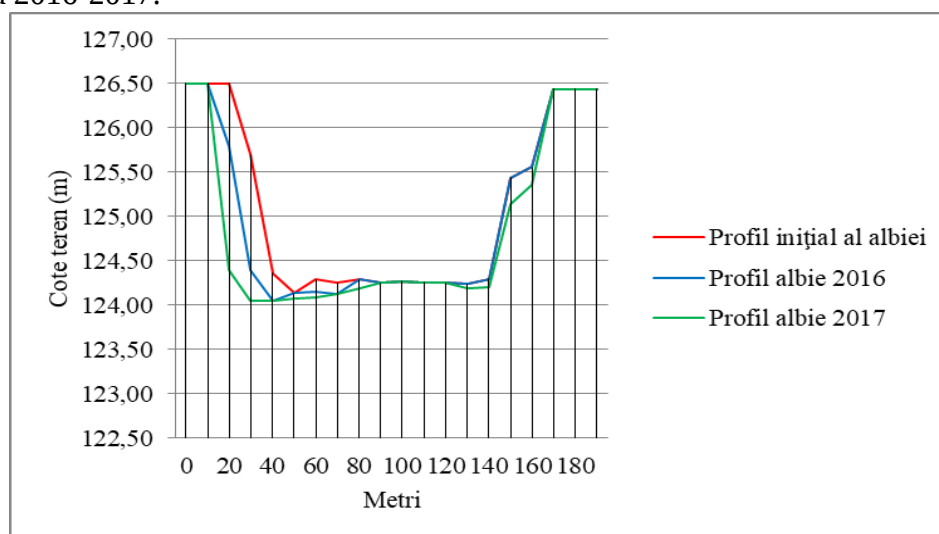
În figura 3.4, este reprezentată evoluţia profilului transversal în zona monitorizată (aval B) în perioada 2016-2017.

Fig.3.4. Evoluția profilului transversal în zona monitorizată (aval B) în perioada 2016-2017

În urma suprapunerii profilelor transversale rezultă diferențe de valori ale cotelor, talvegului cât și a malurilor, fapt ce indică că eroziunea malului stâng al râului Milcov, s-a produs sub diferite intensități în timpul viiturilor cu debite semnificative.

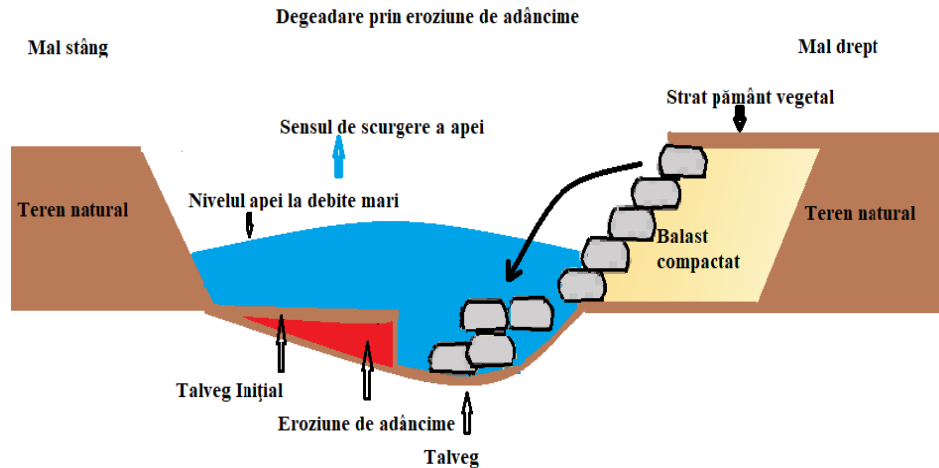
Cele mai întâlnit fenomen de degradare prin scăderea cotei talvegului este subminarea.

Fig.7.2. Degradarea lucrării de geocontainere prin scăderea cotei talvegului

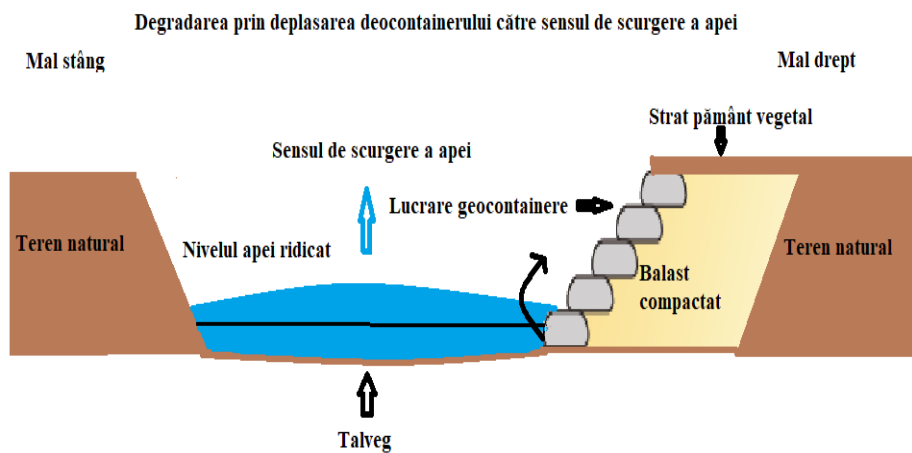
Geocontainerele pot fi deplasate din lucrarea atunci când lucrarea este executată transversal sub formă de epiu, energia apei lovește în ea și prin scăderea cotei talvegului.

Fig.7.3. Degradarea lucrării de geocontainere prin deplasarea geocontainerului

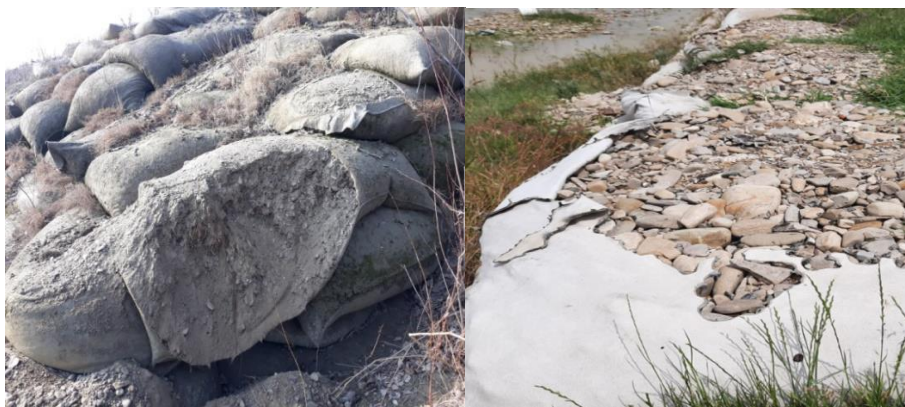
Vandalismul este o acțiune care implică distrugerea intenționată sau deteriorarea unei bun.

Fig.7.4. Degradarea prin vandalism, tăierea sacilor și incendiere

Pentru evitarea degradării geotextilului de razele UV este indicat acoperirea geocontainerelor cu pământ vegetal, acesta permite dezvoltarea plantelor, dar și evită degradare lucrării prin vandalism.

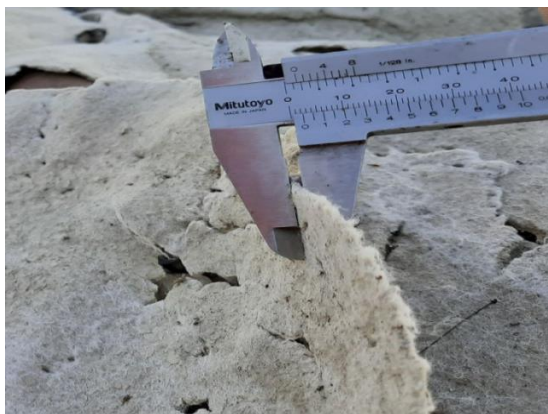
În figura 7.5, se arată faptul că geotextilul, după o durată de viață de aproximativ 8-10 ani, la condițiile climatice și la transportul de sedimente este afectat și grosimea lui a scăzut la aproximativ 0,3 cm și este vulnerabil sau chiar distrus, de unde apare și fenomenul de degradare sau avarie a lucrării din geocontainere.

Fig.7.5. Geotextil degradat de raze U.V

Pentru a evalua comportamentul evoluției în timp a geotextilului utilizat la confecționarea geocontainerelor s-a realizat măsurarea diferitelor eșantioane de geotextil. Prima măsurătoare a fost realizată la o mostră de geotextil neutilizat la lucrări, care are o grosime cuprinsă între 0,5 și 0,6 cm. Durată de viață de aproximativ 8-10 ani, în condiții climatice variabile și la transportul de sedimente este afectată, iar grosimea lui a scăzut la aproximativ 0,3 cm și este vulnerabil sau chiar distrus, de unde apare și fenomenul de degradare sau avarie a lucrării.

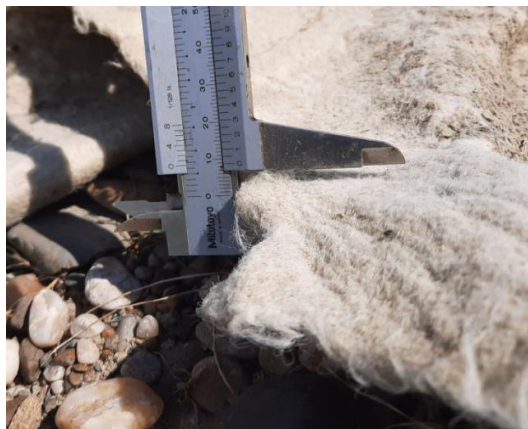
În figura 7.6, este prezentat faptul că geotextilul își pierde din densitate, este scămoșat și își mărește grosimea de la 0,5-0,6 cm la 0,7-0,8 cm, fapt ce conduce la slăbirea țesăturii și ajută la spălarea nisipului.

Fig.7.6. Geotextil afectat de plutitori

O altă măsurătoare s-a realizat pe o mostră de geotextil care a fost degradată de plutitorii care sunt transportați de râu în timpul viiturilor, unde arată faptul că geotextilul își pierde din densitate, este scămoșat și își mărește grosimea de la 0,5-0,6 cm la 0,7-0,8 cm, fapt ce conduce la slăbirea țesăturii și ajută la spălarea nisipului.

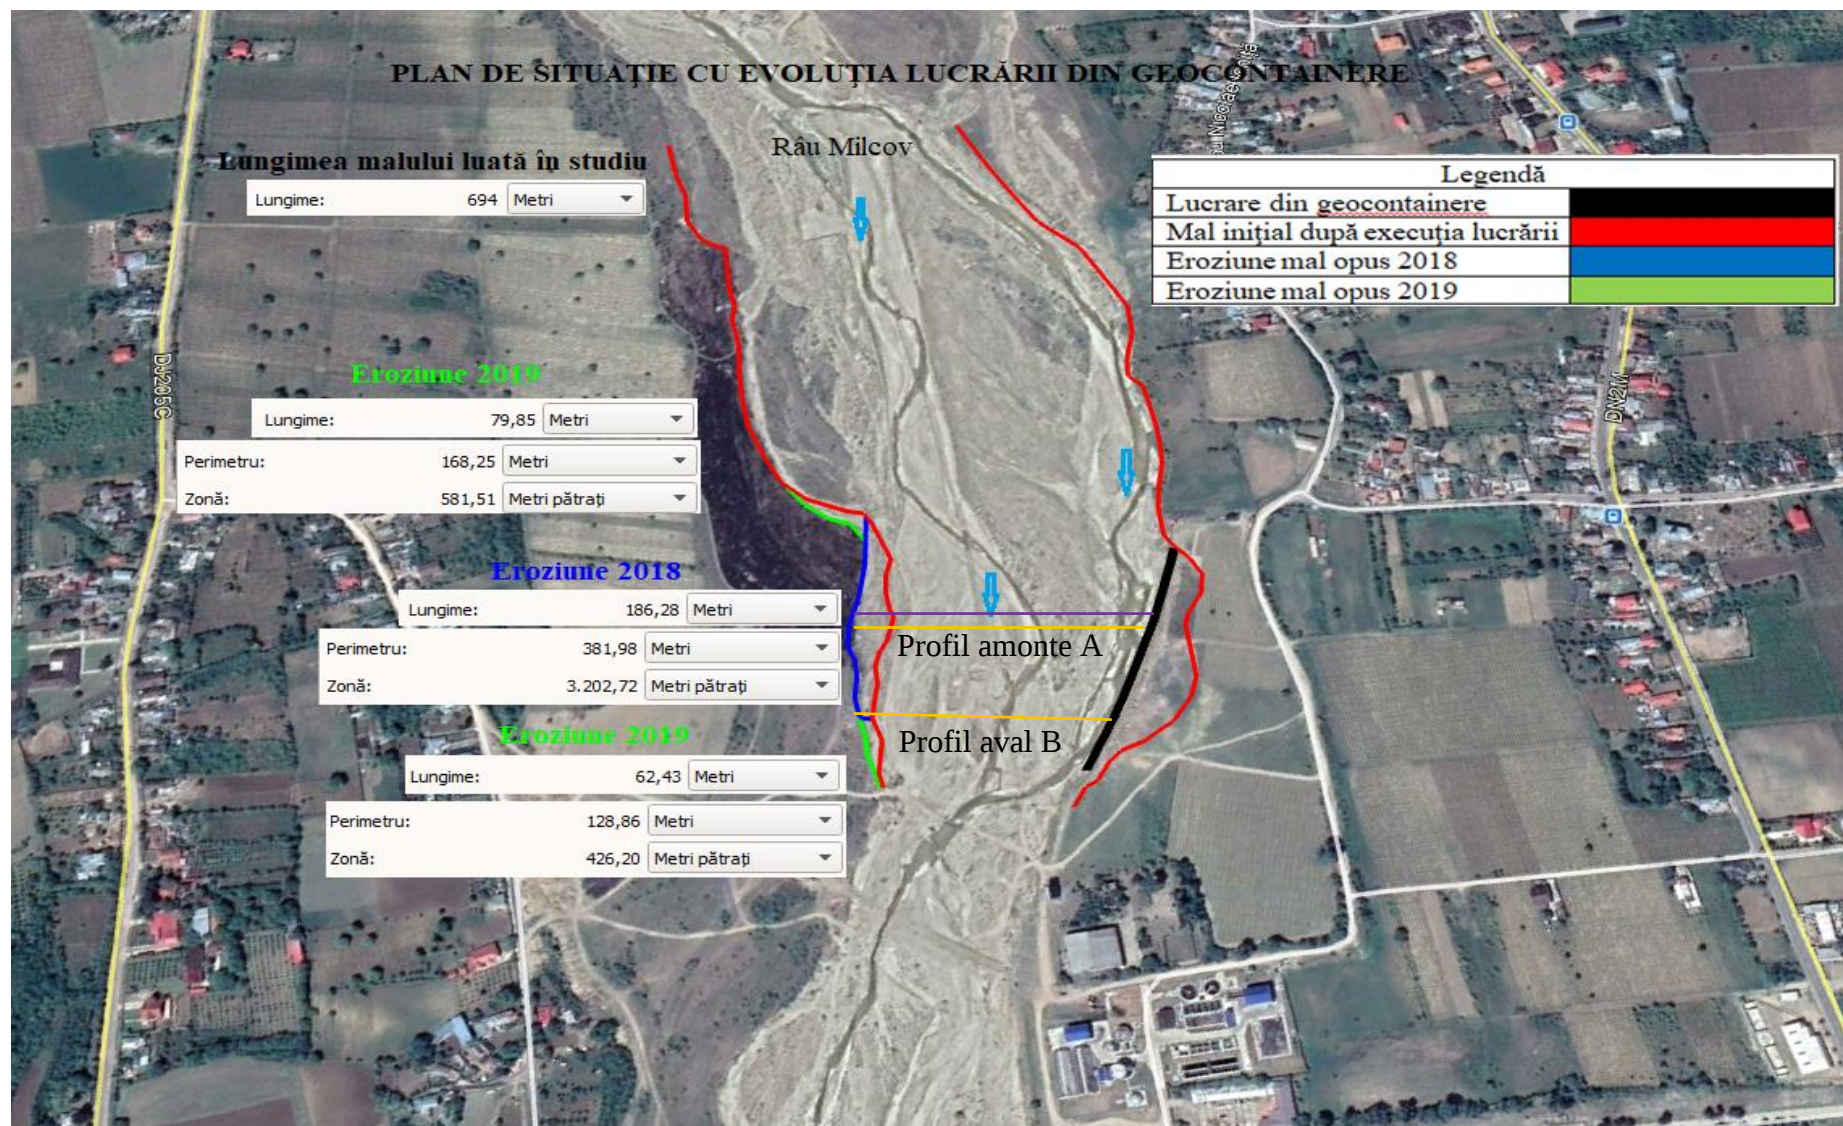
În urma execuției lucrării din geocontainere, malul stâng al râului Milcov, unde este amplasată lucrarea, a fost protejat, iar malul drept a fost erodat în urma viiturilor din perioada 2018-2019.

Fig.9.1. Evoluția spațială a lucrării din geocontainere în perioada 2018 și 2019 (hartă generată de Google Earth)
