UNIVERSITATEA TEHNICĂ DE CONSTRUCȚII BUCUREȘTI

## **Reziliența seismică a structurilor interbelice**

**Raport științific II**

**Cercetări experimentale originale, efectuate prin programe științifice europene, la cumpăna dintre secolele XX și XXI**

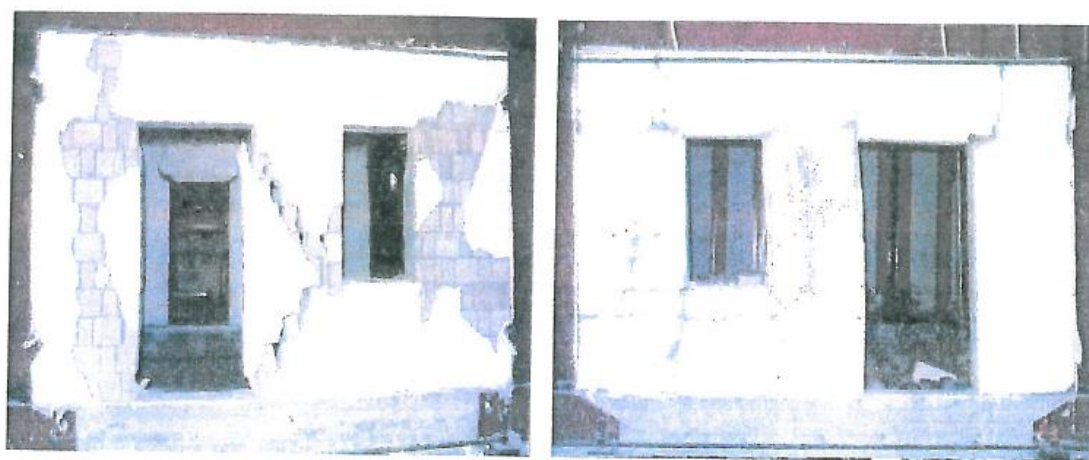
Fig. 2.3.2. Panoul de zidărie simplă în stânga și panoul de zidărie armată în dreapta, la sfârșitul încercării [4]

Așa cum se poate observa în Fig. 2.3.2., panoul de zidărie simplă a suferit degradări foarte grave la montantul central, cu fisuri în X și cărămizi expulzate, precum și fisuri la colțurile golurilor. Panoul confinat și-a păstrat integritatea, fisurile au apărut, de asemenea, la colțurile golurilor, dar au fost mult limitate, iar pe montantul din mijloc a apărut o fisură centrală, poziționată pe direcția verticală, apărută ca urmare a forfecării pure. [4]

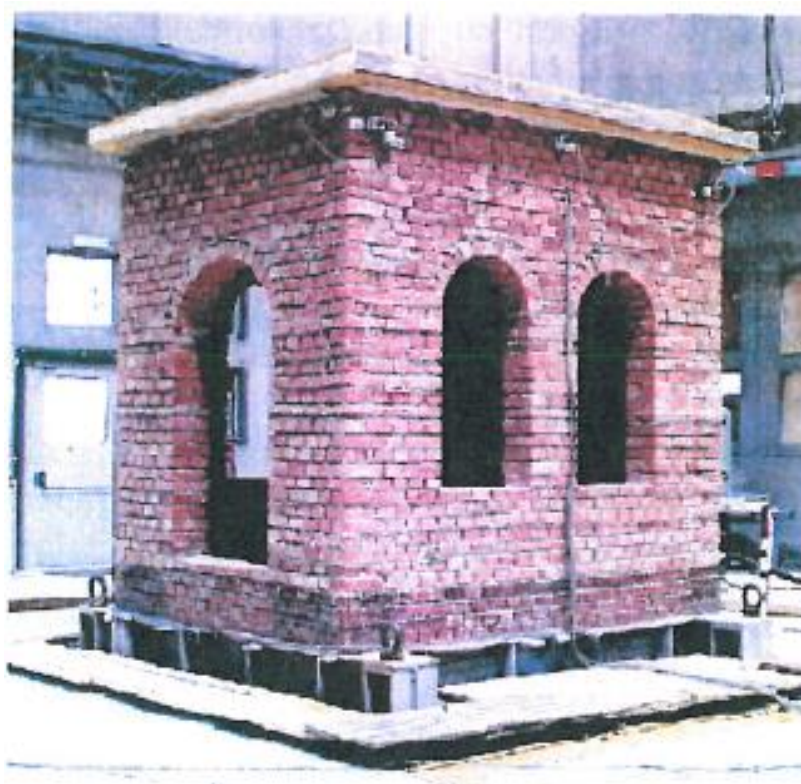
Fig. 3.2.1. Modelul 3D de zidărie din cărămizi pline [4]

Modelul 3D de clădire patrimonială a fost realizat din zidărie de cărămidă plină cu mortar de var. Dimensiunile în plan ale modelului fost de 2,78x2,17 m, iar înălțimea de 2,9 m. Grosimea pereților a fost de 23 cm, iar dimensiunile cărămizilor sunt de 230x105x60 mm. Pe doi pereți opuși au fost executate câte două goluri pentru ferestre în arce semicirculare stil Brâncuși, cu un stâlpișor între ele. Golul de ușă a fost executat, de asemenea, având un buiandrug pe soluție de arc semicircular. Masa modelului a fost de 7,2 t, iar cadrul metalic a avut de asemenea 2 t. [4]

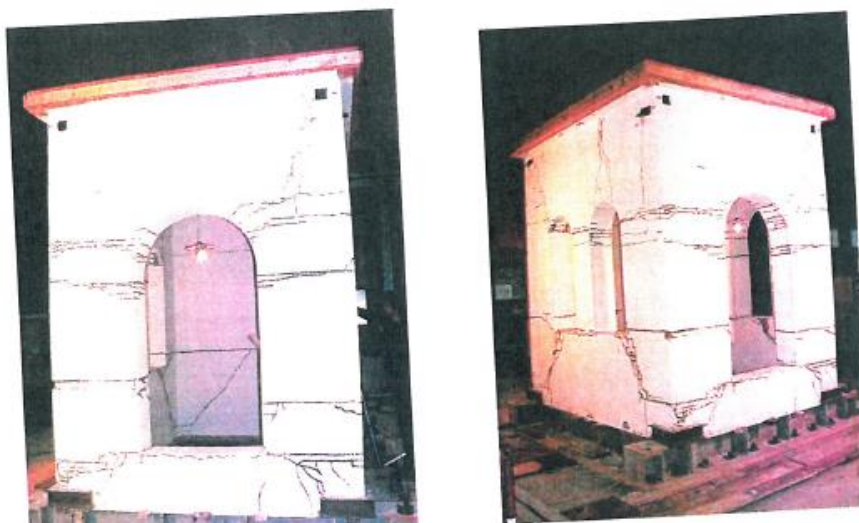
Fig. 3.3.2. Modelul din zidărie plină cu mortar de var consolidat [4]

Modelul consolidat a fost, de asemenea, supus unor excitații bazate pe înregistrarea Vrancea 1977, pe două grade de libertate. Intensitatea mișcărilor a fost mai mare, testul oprindu-se la atingerea stării limită ultime. Spre deosebire de primul test, pe modelul neconfinat, starea limită ultimă a fost reprezentată de stabilitatea acestuia pe masa seismică. Modelul a început să sară de pe masa seismică, păstrându-și totuși integritatea structurală.

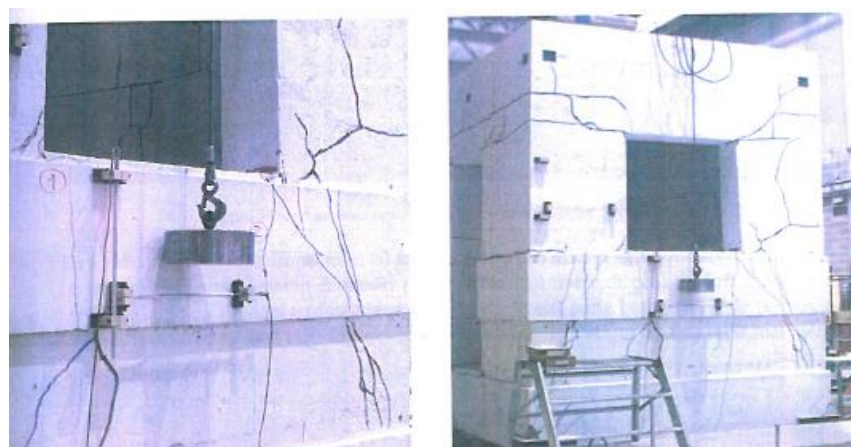
Fig. 6.1.1. Punctul 1 pe centura de tencuială armată [23]

S-au ales două puncte de contact, unul într-o zonă cu fisuri și celălalt într-o zonă nefisurată. Șocurile au fost induse de un cilindru de oțel, lansat succesiv în cele două puncte de la înălțimi crescătoare, de la 0,1 m, 0,2 m, 0,3 m, 0,4 m, 0,5 m.

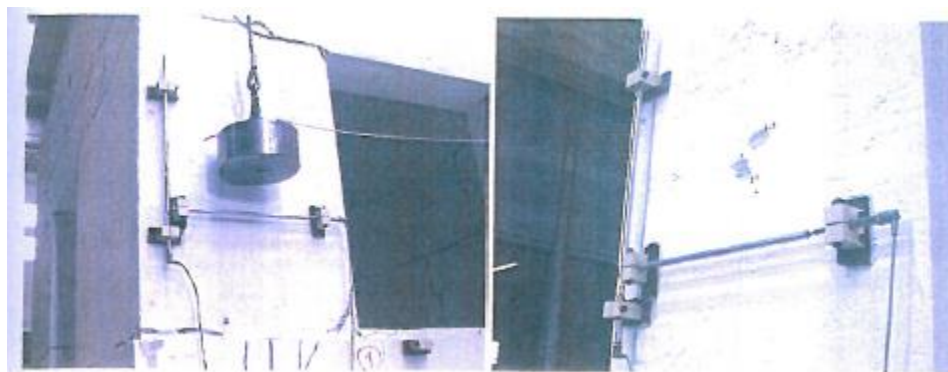
Fig. 6.1.2. Punctul 2 pe cămășuiala peretelui într-o zonă fără fisuri [23]

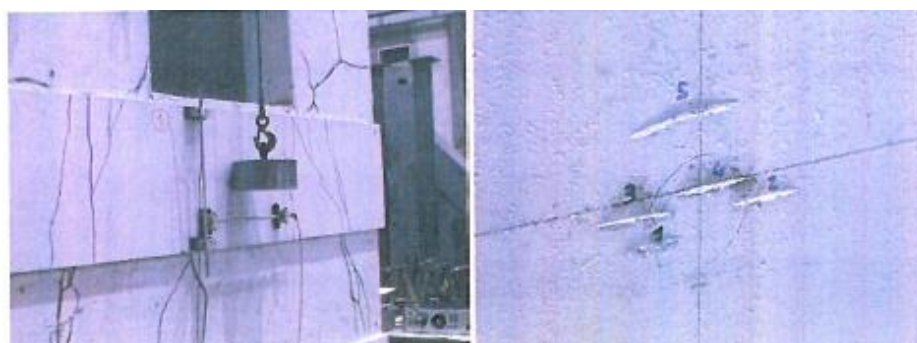
Fig. 6.2.1. Amprenta celor 5 șocuri în punctul 1 [23]

În punctul 1 mortarul a fost detașat după fiecare impact pe adâncimi cuprinse între 0,8 – 1,8 mm. În punctul 2, mortarul a fost detașat pe adâncimi cuprinse între 4,1 – 5,9 mm.

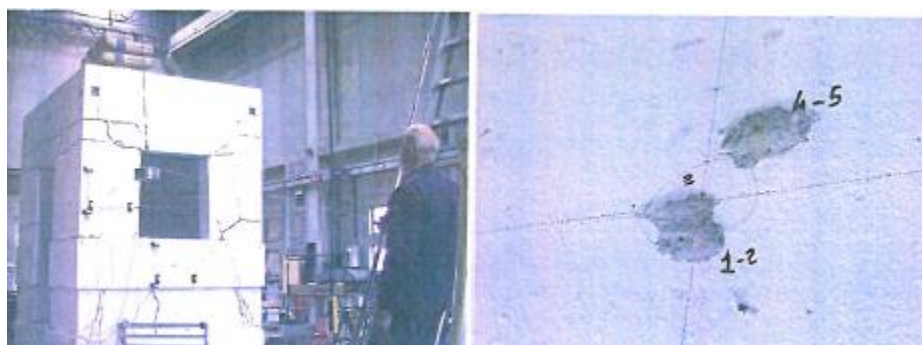
Fig. 6.2.2. Amprenta celor 5 șocuri în punctul 2 [23]
