Universitatea Tehnică de Construcții București  
**Facultatea  
de Hidrotehnică**

# INCIDENTE ÎN COMPORTAMENTUL BARAJELOR ȘI DIGURILOR INDUSE DE EROZIUNEA INTERNĂ

*Cercetare științifică*

2019

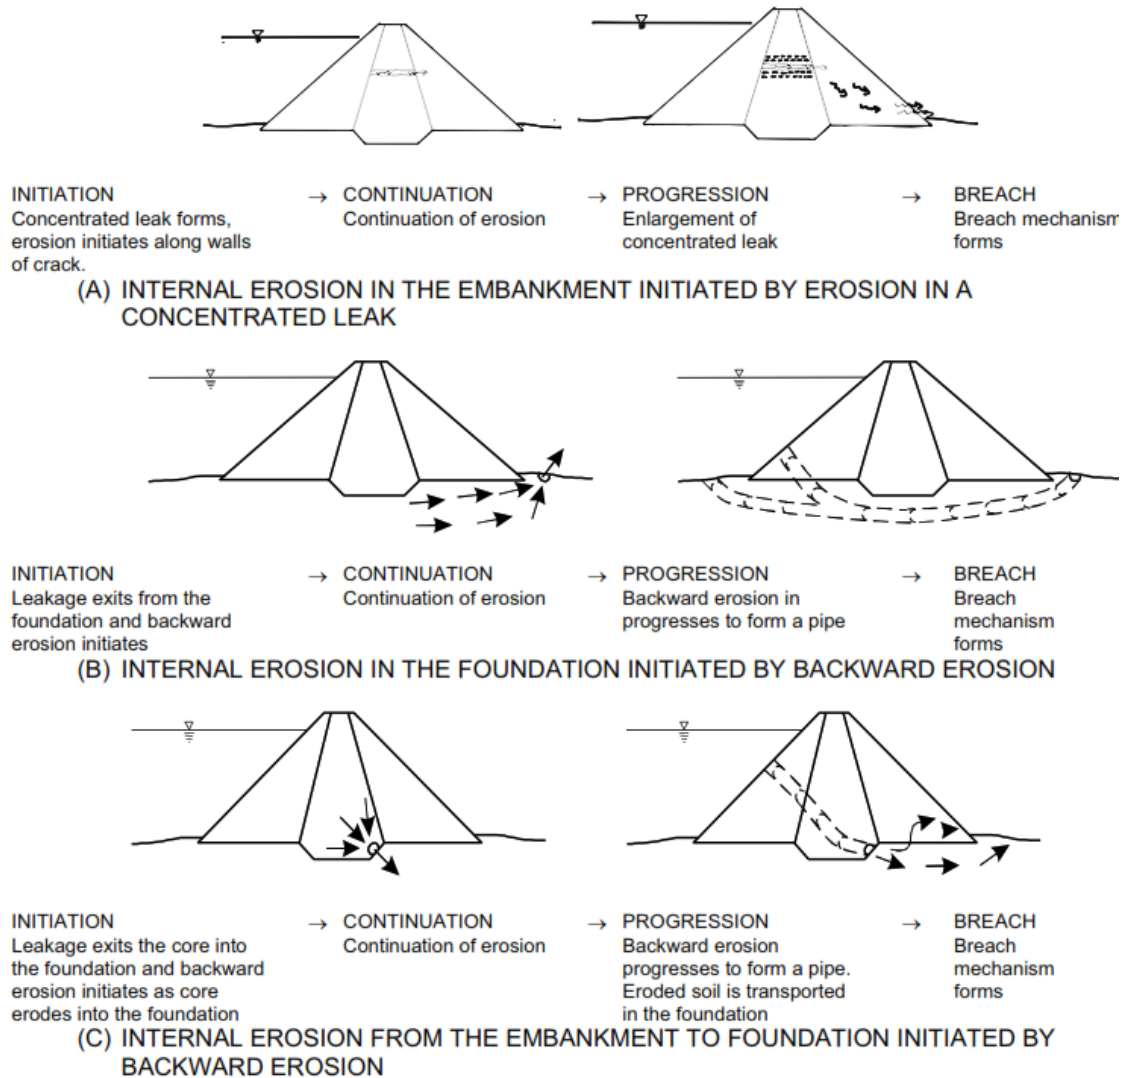
**Figura 1.** Modele de evoluție a cedării prin eroziune internă, [2].

Figura 1(A) prezintă eroziunea internă prin terasament inițiată de o scurgere concentrată. În timp ce Figura 1 (B și C) arată procesele similare care se aplică pentru conductele prin fundație și de la terasament la fundație.

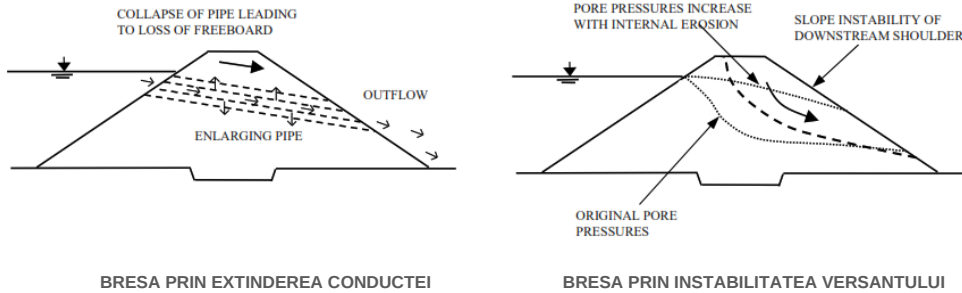
**Figura 2.. Fenomene potențiale de breșă (cedare) - extinderea țevelor și instabilitatea versanților.**

Primele patru sunt prezentate schematic în figurile 2 și 3.

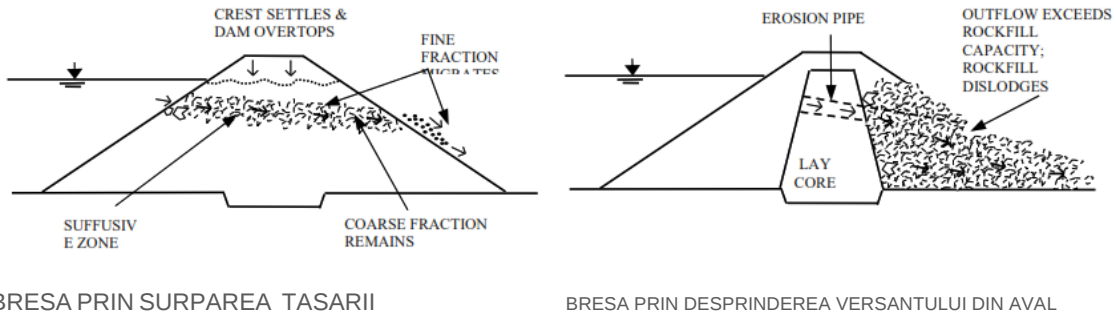
**Figura 3. Fenomene potențiale de rupere (cedare) prin surparea prin așezarea și desfacerea frontului aval, [5].**

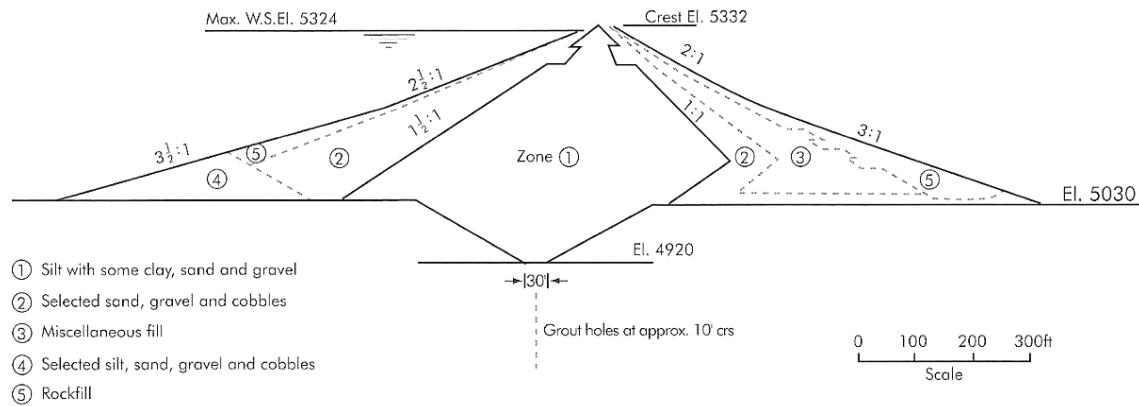
**Figure 4.** Diagramă schematică a barajului Teton: secțiune în fundul văii care arată zonele de umplutură și tăierea prin aluviuni, [6].

Barajul are un terasament de pământ de 93 m înălțime. Secțiunile sunt prezentate în figura 4 în fundul văii și în figura 6 în pilonul din dreapta, în jurul locului în care a fost observată prima dată scurgerea și a început cedarea. [6]

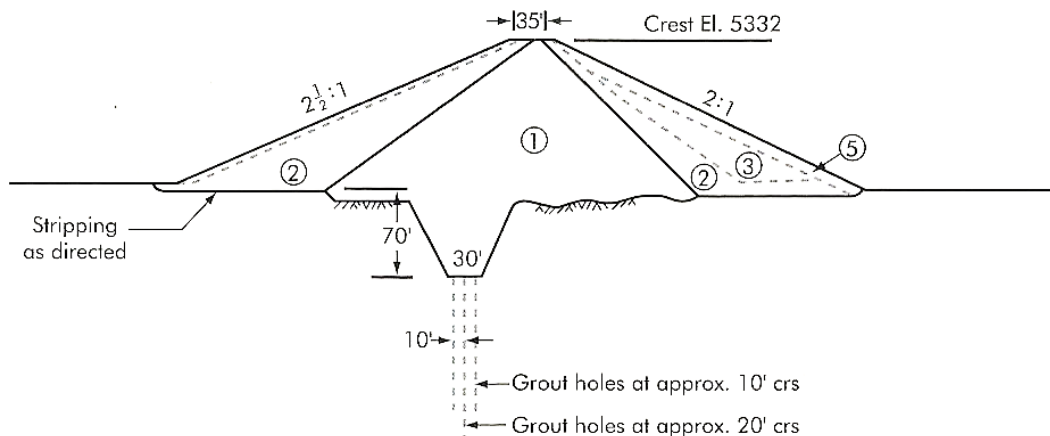
**Figure 6.** Diagramă schematică a barajului Teton: secțiune în fundul văii care arată zonele de umplură și tăierea prin aluviuni, [6].

Conform practicii de la acea vreme, nu au fost prevăzute filtre pentru a preveni eroziunea în umplutura de bază din Zona 1, care a fost purtată de vânt, neplastică sau ușor plastică. Mijloacele prevăzute pentru a opri eroziunea au fost injectarea de chit de fundație de la un capac de chit sub miez, într-un șanț tăiat prin aluviunile din fundul văii și în șanțuri cheie în părțile superioare ale zonei de contact a miezului (deasupra El 5.100-ft).

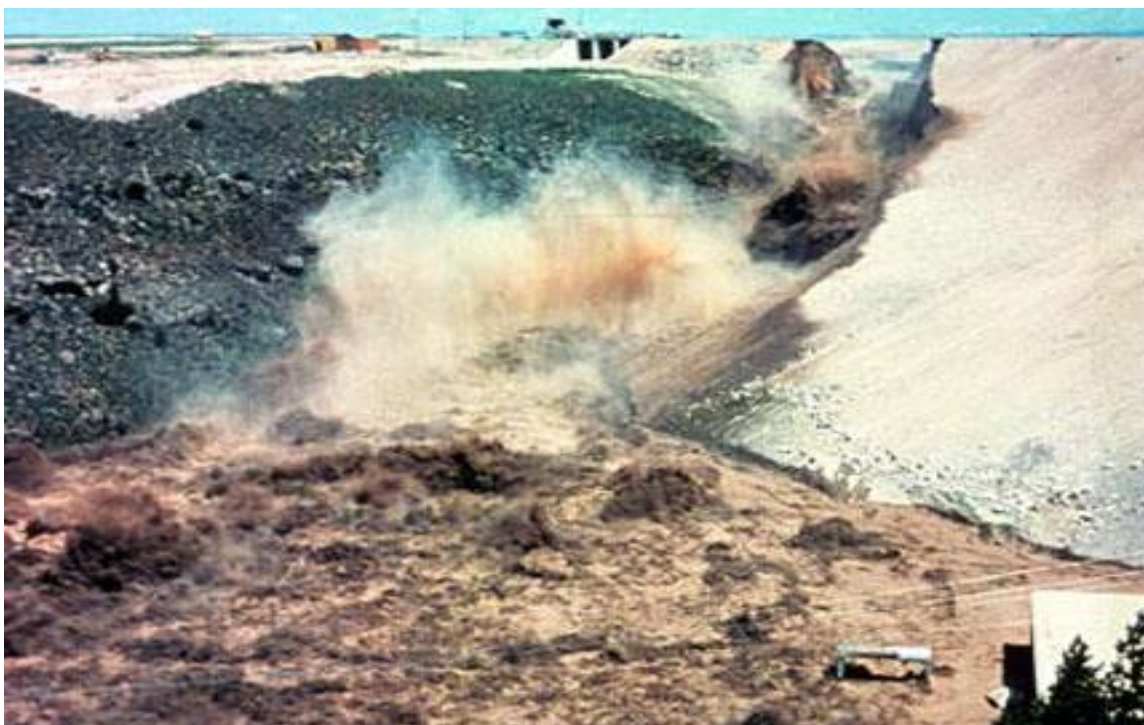
**Figura 7.** Fotografie a barajului Teton: în apropierea amiezii, scurgerea s-a extins și mai mult și s-a lărgit sub creast, [7].

Barajul Teton este un baraj construit în Idaho, SUA. primul baraj a cedat în timpul primei umpleri la 5 iunie 1976. Nivelul apei era la aproximativ un metru sub creasta deversorului. Nu a existat niciun semn de cedare până când s-a văzut scurgerea încărcată de sedimente care curgea dinspre pilonul drept, Figura 4. Scurgerea și eroziunea s-au accelerat până când barajul a cedat, așa cum se arată în figurile (5 și 7). Barajul nu a fost reconstruit, iar rămășițele sale pot fi încă văzute la fața locului.

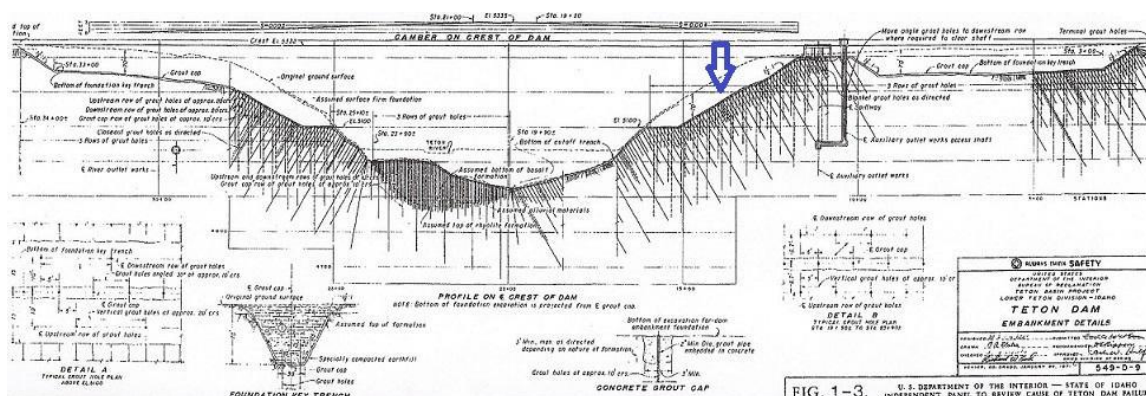
**Figura 8.** Secțiune longitudinală de-a lungul șanțului decupat care arată (săgeată) locația aproximativă în șanțul cheie de pe malul drept unde a început eroziunea concentrată a scurgerilor care a dus la cedare, [8].

- **Inițiere:** În acest caz, prin eroziune în scurgeri concentrate prin umplutura zonei 1 în șanțul cheie al stâlpului din dreapta, aproximativ la locația este prezentată în figura 8. Fisurile și deschiderile s-au format, probabil, prin una sau ambele cauze: de jos, prin apa care curge prin rosturile deschise din fundația șanțului, neetanșate de betonul dentar, de chituiră cu suspensie sau de capacul și perdeaua de chit; și prin fracturi hidraulice rezultate din tensiunile

totale scăzute cauzate de "arcuirea" șanțului cheie adânc și cu laturi abrupte și, posibil, de profilurile nefavorabile ale fundației de la baza șanțului. Apa care curge în rosturile deschise în roca de fundație ar intra apoi în deschideri și ar iniția cu ușurință eroziunea umpluturii erozabile din zona 1.

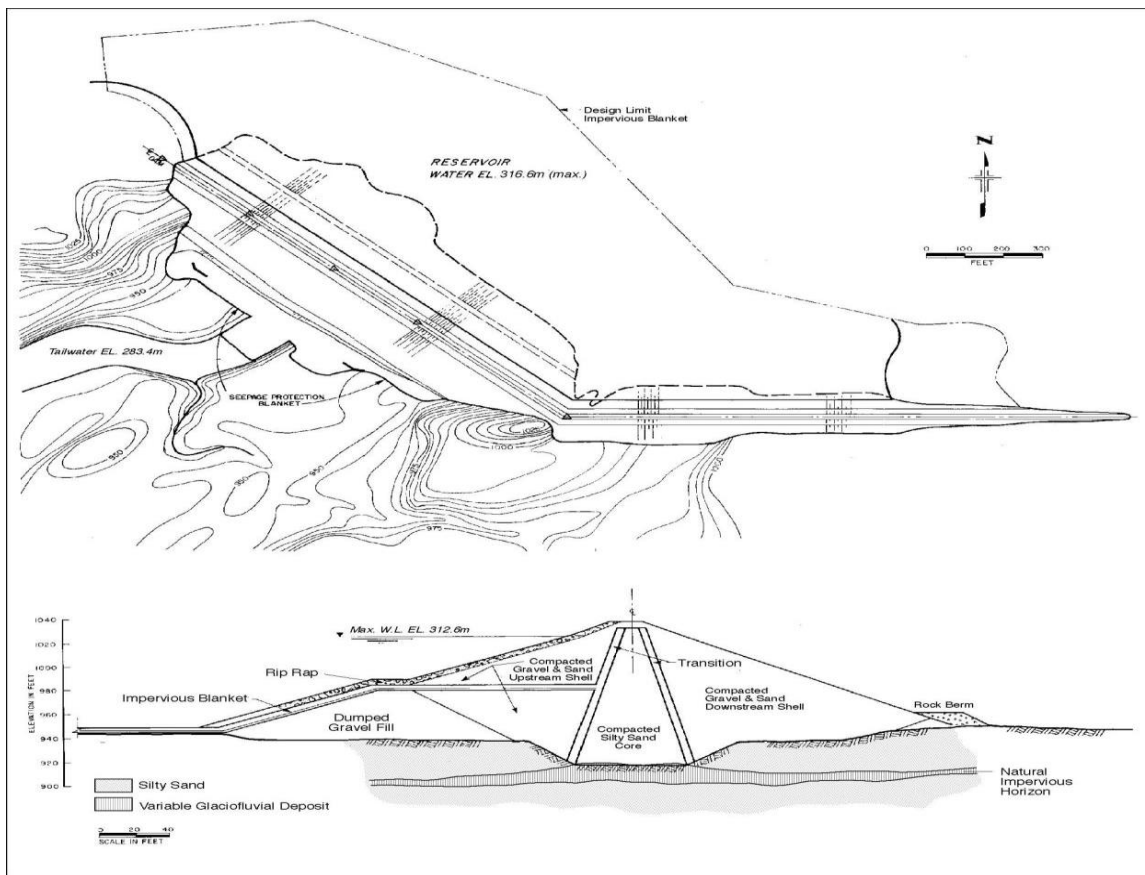
Figura 9. Barajul Shikwamkwa: secțiune și plan care arată întinderea păturii din amonte, [10].

Barajul Shikwamkwa a fost finalizat în 1958 în Ontario, Canada, [10]. Secțiunea transversală este prezentată în figura 9. A fost un baraj de 35 m cu o cădere de pământ zonat de 35 m, cu un nucleu central impermeabil construit folosind un material fin de nămol (făină de rocă). Barajul a fost fondat pe un depozit de supraîncărcare glaciofluvială și glaciolacustriană interstratificată adâncă, permeabilă și foarte variabilă, care a variat de la nămoluri lipsite de coeziune la depozite grosiere de pietricele și bolovani. Apărarea principală împotriva infiltrațiilor din fundație a fost o pătură impermeabilă relativ scurtă (de aproximativ șase ori înălțimea de refulare) și subțire (aproximativ 3% din înălțimea hidrolică) care se conecta la nucleul central și la ceea ce s-a considerat a fi un strat relativ continuu de nisipuri relativ impermeabile în fundația barajului. [6]

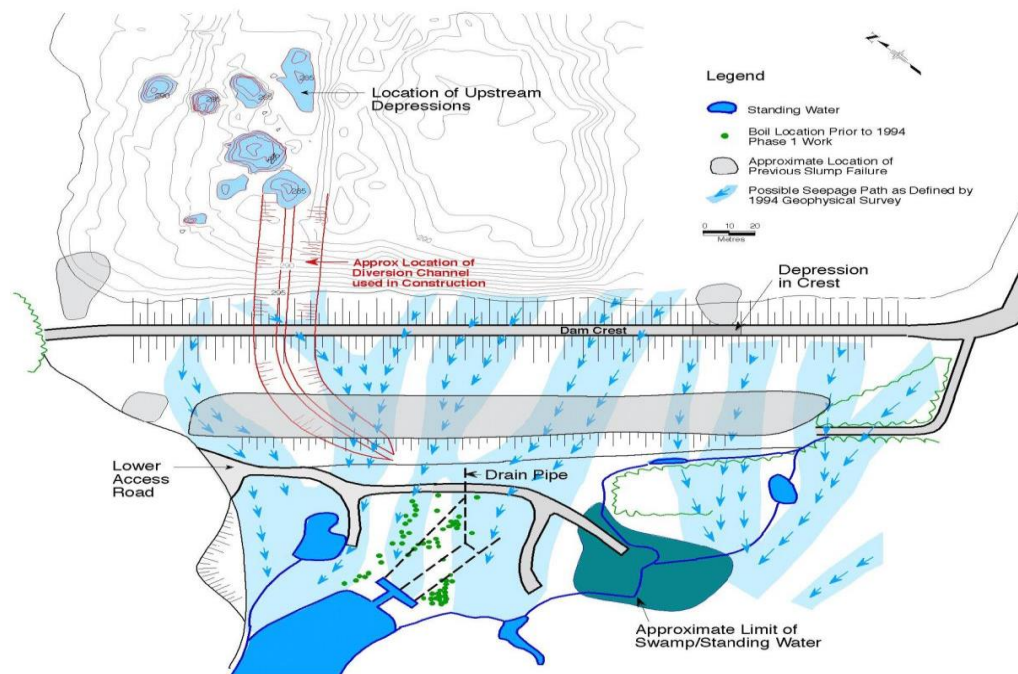
**Figura 10, Barajul Shikwamkwa:** o înregistrare a dolinelor din amonte, a traseelor conductelor de eroziune, a aluviunilor de nisip din aval și a depresiunii lăsată în creasta barajului după cedarea versantului cauzată de deschiderea unei doline la vârful din amonte, [10]

În timpul realizării barajului din 1958 au avut loc numeroase incidente de infiltrare, cu scurgeri de până la 1,0 m<sup>3</sup>/s și instabilitate locală pe versantul aval. Au fost adăugate berme de sprijin și pături suplimentare, iar barajul a funcționat în mod satisfăcător timp de aproximativ zece ani. Apoi, au reînceput să se producă aluviuni de nisip în aval, incidente de canalizare și doline, inclusiv o dolină care, în 1971, s-a deschis la vârful versantului în amonte, provocând o cedare a versantului, care, din fericire, nu a străpuns creasta barajului. O înregistrare a acestui eveniment (care, după reparații, a lăsat o depresiune în creasta barajului) și a numeroaselor doline, rute de infiltrare, fierberea nisipului și alte daune care au avut loc este prezentată în figurile 10 și 11.

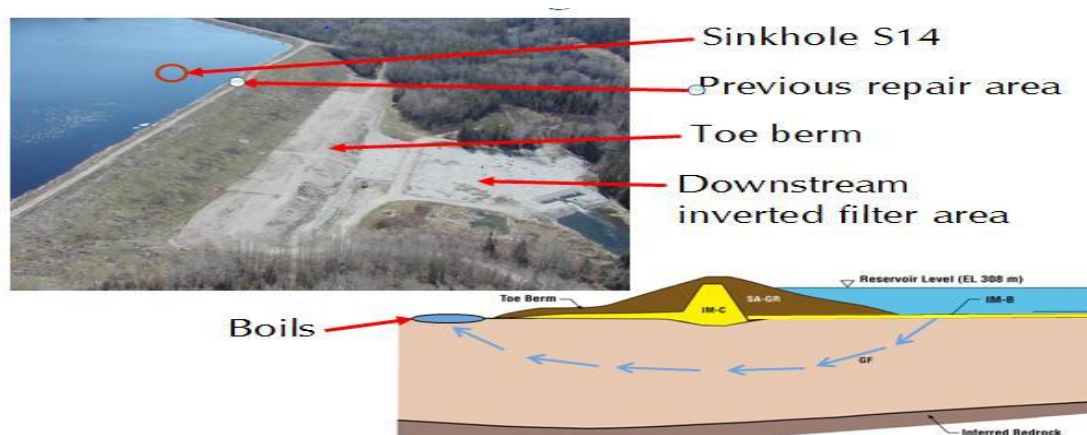
**Figure 11. Barajul Shikwamkwa:** prezentarea avariilor, a bermei filtrate de la vârful și a unei secțiuni de conducte de eroziune [10]

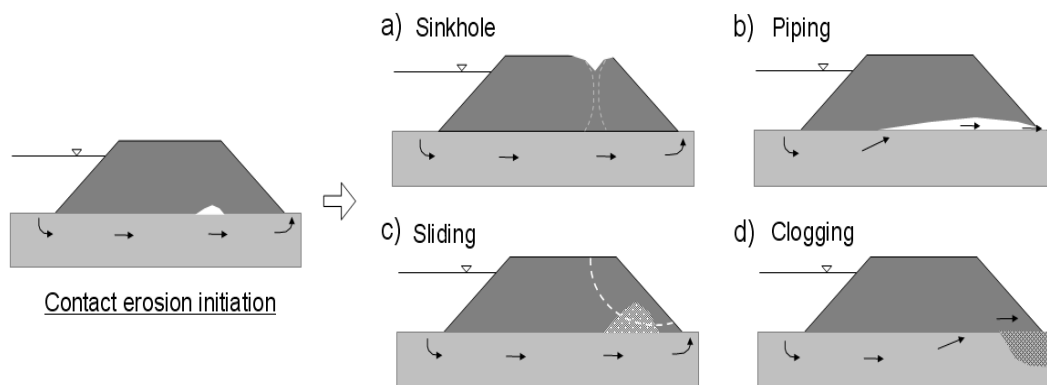
**Figure 12.** Consecințele eroziunii de contact. Săgețile negre indică o curgere a apei subterane printr-un strat mai permeabil (gri deschis) sub un baraj mai puțin permeabil (gri închis). a) ziua în care se formează o dolină b) începutul conductelor de eroziune regresivă c) crearea unei zone mai slabe care inițiază instabilitatea d) colmatarea stratului permeabil și creșterea presiunii apei din pori[11].

**Eroziunea de contact** apare atunci când nivelurile ridicate ale râului provoacă viteze mari în fundația de pietriș, suficiente pentru a provoca eroziune la contactul cu umplutura nisipoasă a digurilor. Eroziunea umpluturii fine pare să aibă ca rezultat o tasare lentă a digurilor, astfel încât nu se așteaptă o cedare prin surparea acestora. După cum arată figura 12, eroziunea de contact are ca rezultat, în cele mai multe cazuri, apariția unor doline,

c) particulele fine se acumulează și înfundă fundația de pietriș la vârf,

a) d) cauzând, eventual, fracturi hidraulice și alunecări de teren.

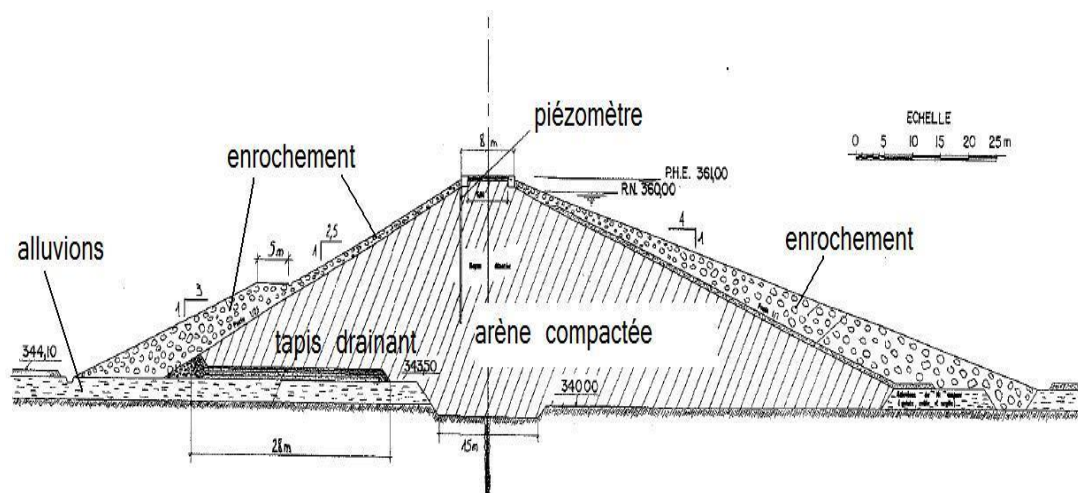
**Figura 13.** Barajul Saint Pardoux: umplutură de granit descompus cu material mai grosier pe versanții amonte și aval și un drenaj orizontal în aval.

Barajul Saint Pardoux (figura 13) este un baraj omogen (nezonat) de 19 m înălțime construit folosind sol rezidual de granit descompus ca umplutură cu un strat de material mai grosier pe versantul aval și o pătură orizontală de fundație pentru drenaj. [6]
